- הצילום בוצע בתאריך 28/07/22 בבניין "ירון מילר" הממוקם ברח' ההגנה 1 ראשל"צ.
- הצילום בוצע רק בחזית הצפונית של הביניין, ע"י רחפן ומצלמות המפיקות תמונות RGB ותרמי.
- הדו"ח מתייחס למקומים המצולמים ובהם ניתן להבחין בחוסר חומרי איטום שכתוצאה מכך ישנה אפשרות לחדירת מי גשמים ולגרום לרטיבויות במעטפת הביניין.
- הדו"ח מפורט ע"י תוצר 3D של הביניין, על גבי התוצר ישנם מיקומים של התמונות שצולמו והמסומנים בצבע ירוק.
- כל התמונות אשר מסומנות בליקויים יצורפו בקובץ נפרד, כדי שיהיה ניתן לראות ולפענח את הליקויים המסומנים, ע"י הגדלת (זום) התמונה.
- בנוסף מצורפות תמונות תרמיות לאיתור ליקויים אשר לא ניתן לאבחן בעזרת צילום ויזואלי

**"סירי"- פתרונות וצילום אווירי**

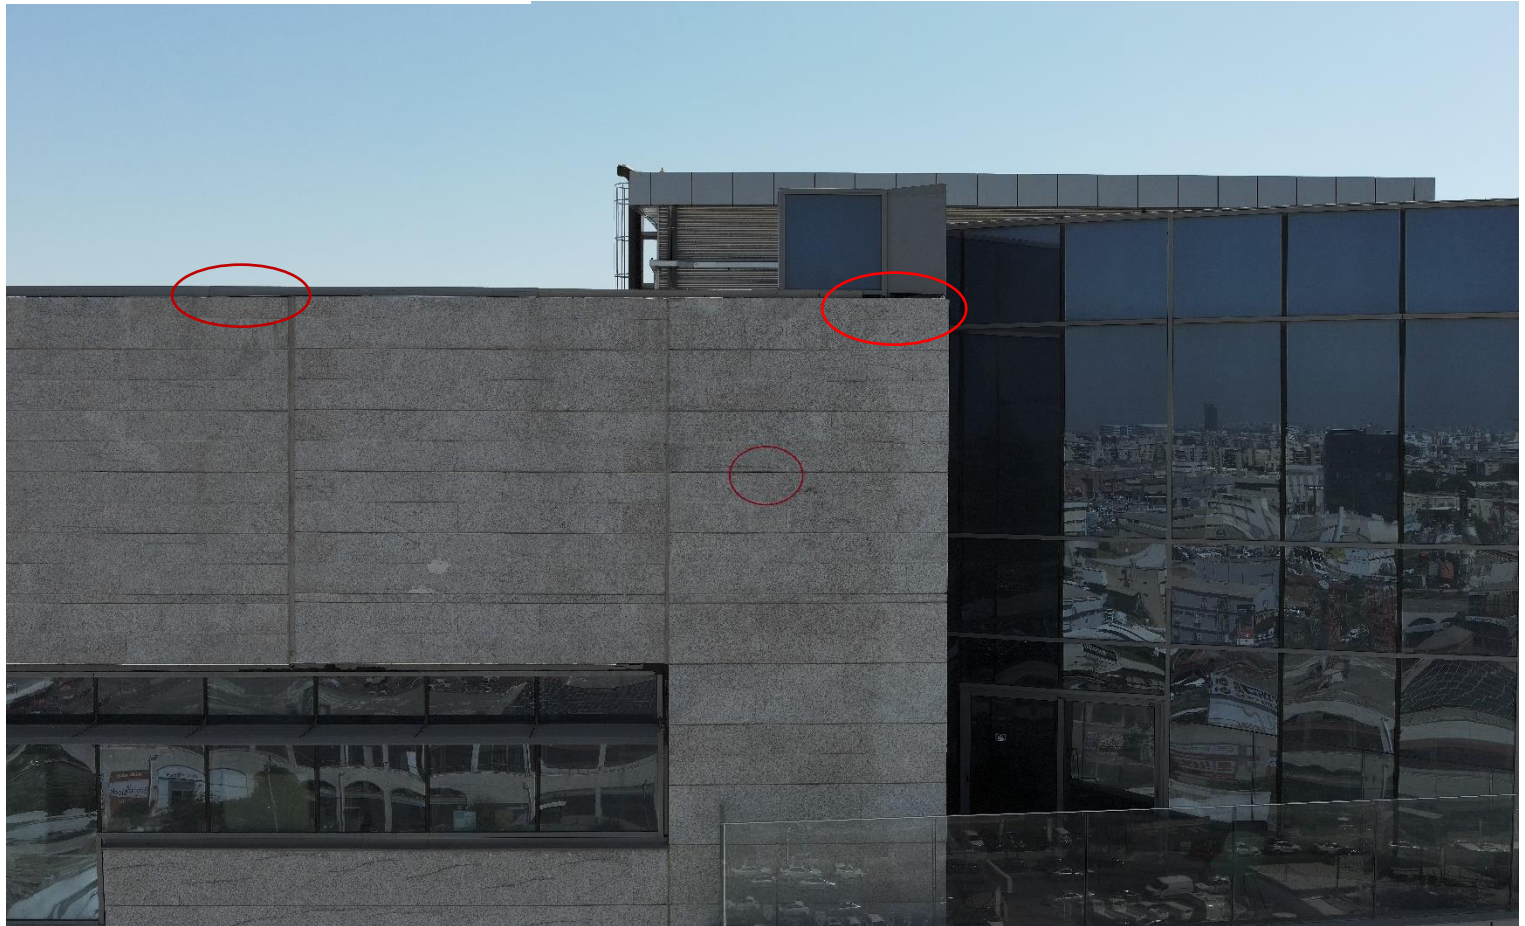
תמונה מס' DJI\_20220728142311\_0002

**בסימון הימני - חסרה השלמה של אף-מים(אלומיניום)**

**בסימון השמאלי - חסרה השלמה של אף מים(אלומיניום) וחומר איטום.**

**סימון תחתון - חסר חומר איטום.**

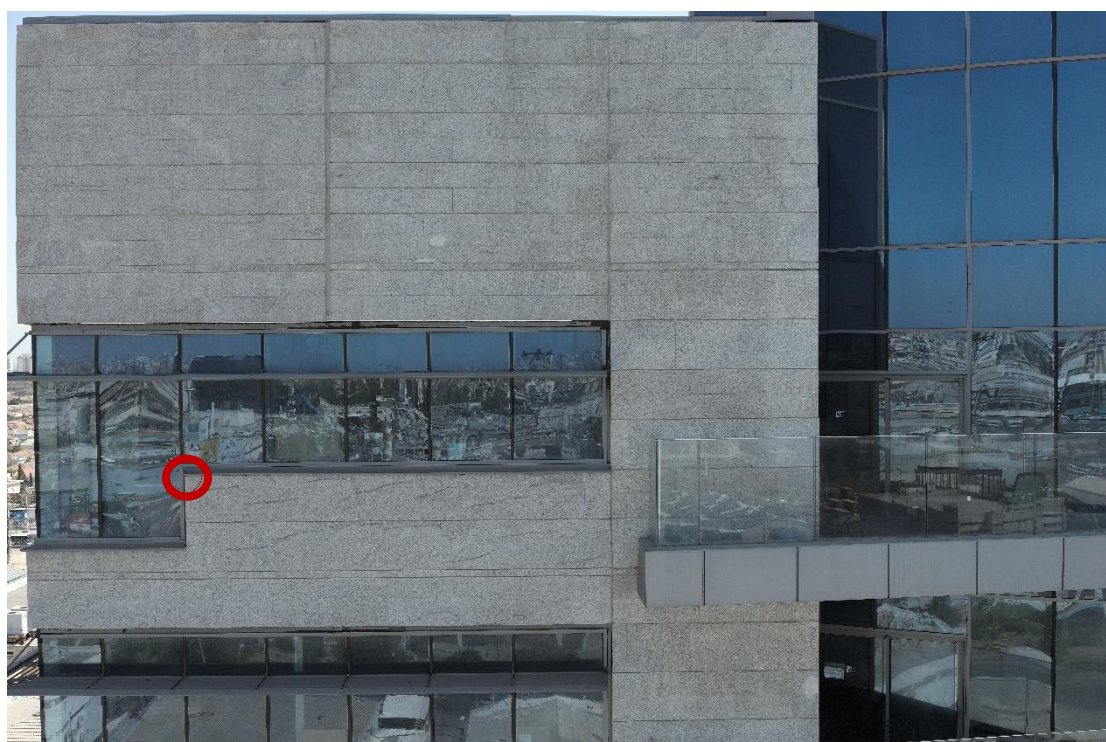
DJI\_20220728142328\_0007 תמונה מס'

נראה כי חסר  
חומר איטום  
חיבור  
אלומיניום עם  
האריח

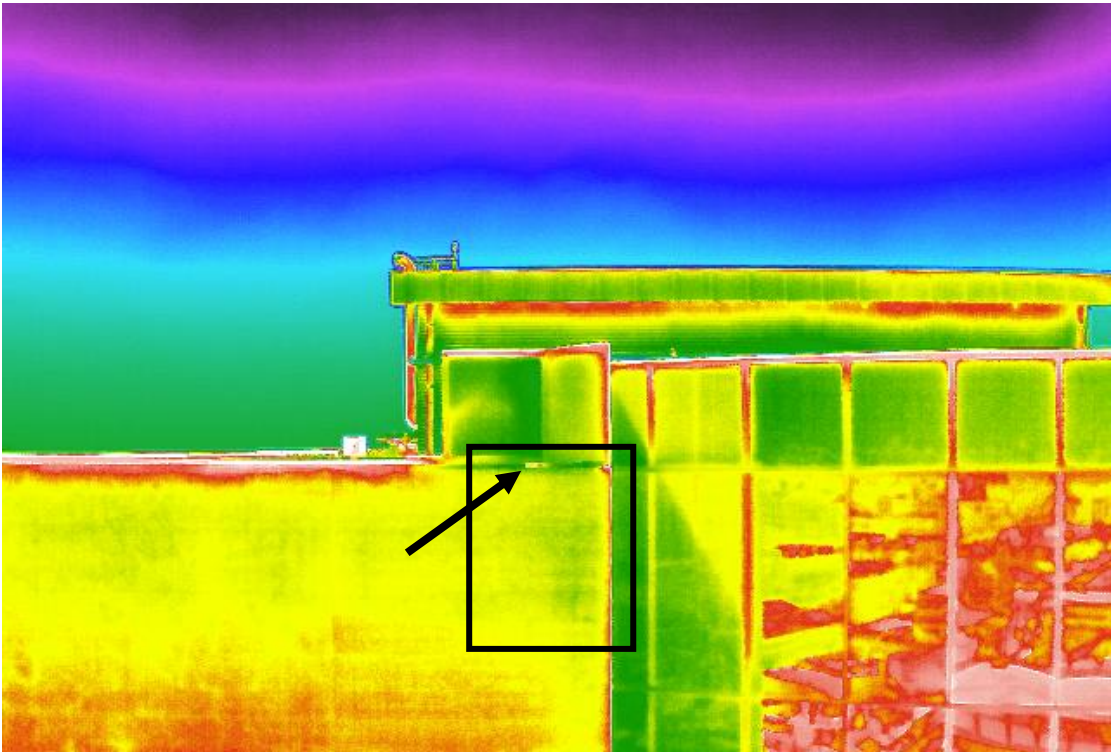
תמונה מס' 0012 png

בתמונות 0008/0012 ניתן לראות גוון ירוק לעומת הגוון הצהוב.

דבר המעיד ככל הנראה על רטיבות שהתייבשה כמו-כן הצבע מעיד על הפרשי טמפ'

באותו אזור.

קיים חשש לתהליך של התנתקות אריחי חיפוי כתוצאה מהרטיבות שהייתה קיימת בעבר.

- החיצים בתמונה מראים את מקום כניסת הגשם.
